HAYO ROSS

Instandsetzung historischer Holzprossenfenster

Die ehemaligen Schuhfabrik Manz Fortuna in Höchststadt an der Aisch

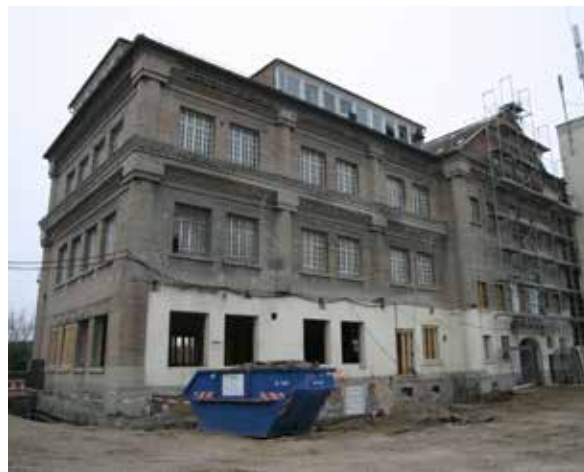
Ehemalige Schuhfabrik Manz Fortuna bei Beginn der Restaurierung 2006

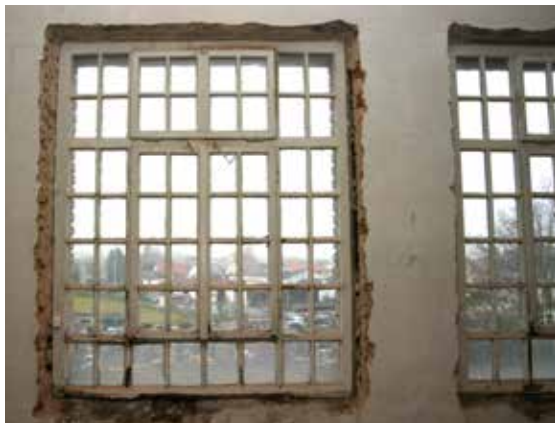
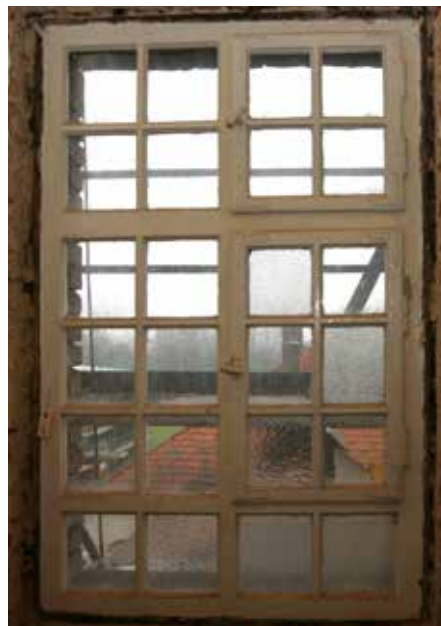
Die Schadenskartierung zeigte auf, dass die Witterung der vergangenen Jahrzehnte den Holzfenstern je nach Lage im Gebäude stark zugesetzt hatte. Die Südseite des Gebäudes war am stärksten betroffen, ebenso war die Westseite sehr in Mitleidenschaft gezogen.

Fenster im 2. Obergeschoss vor der Restaurierung mit deutlich erkennbaren Schäden und Verschmutzungen

Mit steigender Geschosshöhe nahmen auch die Schäden am Holz zu. Im Erdgeschoss war die Holzsubstanz noch in relativ gutem Zustand, nur wenige Feuchtigkeitsschäden waren erkennbar. Im Außenbereich war die Verwitterung jedoch stark ausgeprägt, verursacht durch den fehlenden Anstrich: Die Oberfläche der Fenster war aufgerissen, ausgetrocknet und vergraut. Insgesamt war die Holzsubstanz der Fenster im Erdgeschoss aber intakt. Im ersten Obergeschoss nahm die Zahl der schadhaften Holzelemente zu, im zweiten Obergeschoss noch mehr, hier war auch Holzfäule auszumachen. Hier kam es zum Teil zum Totalverlust der Holzsubstanz. Es waren auch zum

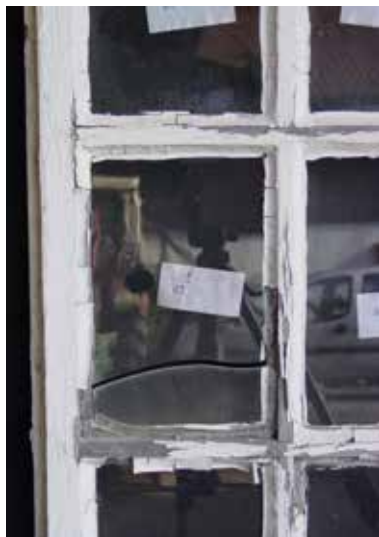
Fast überall am Gebäude waren defekte, fehlende oder unsachgemäß eingesetzte Scheiben auszumachen. Einige waren wohl schon in der Vergangenheit ausgetauscht worden, was an der Einklebung mit Silikonfugen erkennbar war. Die Fenster im Erdgeschoss an der Südseite und die ersten beiden Fenster der Ostseite waren jeweils im unteren Fensterbereich mit Ornamentglas bestückt, sogenanntem genöpelten Glas. Diese

Fenster vor der Restaurierung: Viele Scheiben waren zerbrochen.

Für zerbrochene Glasscheiben in der denkmalgeschützten Schuhfabrik musste Ersatz gefunden werden. Beim verwendeten Klarglas war das einfach. Problematischer war der Ersatz der Fenster, bei denen das genörpelte Glas verwendet wurde. Dabei handelt es sich um klares, gewalztes Strukturglas mit einer rundlich, unregelmäßig strukturierten Oberfläche

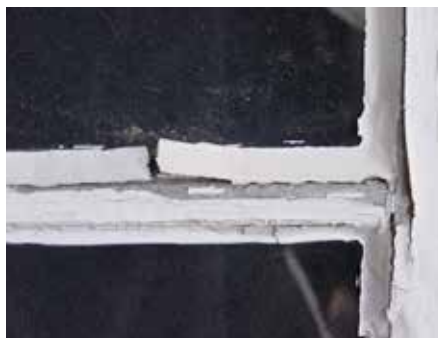
Fenster mit brüchiger Kittfuge

Scheiben waren in der Vergangenheit zum Teil durch Klarglas ersetzt worden. Die Kittfasen waren brüchig oder fehlten ganz.

Nach einer Trocknungsphase von etwa einer Woche wurden die Scheiben in historischer Einbauweise – der sogenannten Einscheibenverglasung – wieder in die Rahmen gesetzt. Hierzu wurde die Scheibe in ein Kittbett gelegt und mit Glaserstiften fixiert. Dann erfolgte die Verkittung mit freier Kittfasse. Eine weitere Trocknungsphase von etwa zwei Wochen schloss sich an, ehe der zweite Deckanstrich in Ocker aufgetragen wurde. Abschließend wurde ein Maserungsanstrich in Umbra aufgebracht, um das originale Erscheinungsbild wiederherzustellen.

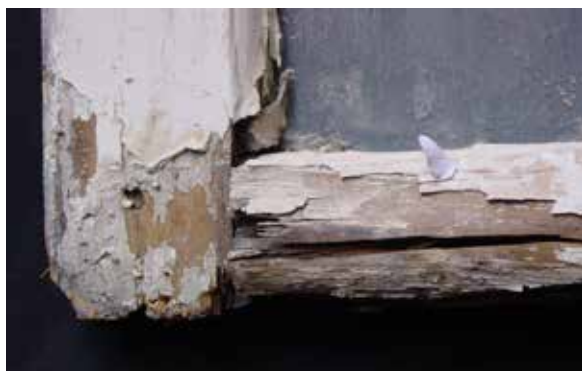
Der einst weiße Außenanstrich der Fenster war inzwischen ergraut und stark abgeblättert oder gar nicht mehr vorhanden. Genau an diesen Stellen sind Feuchtigkeitsschäden entstanden.

Alle Fenster waren ehemals mit ockerbraun pigmentierter Ölfarbe gefasst. Wenige Spuren der Originalfarbe waren noch zu erkennen. Die Fenster waren

Abblätternde Farbfassung an den Fenstern im Vorzustand

einst ohne Grundierung eingebaut und im eingebauten Zustand beschichtet worden. Das sollte im Zuge der Restaurierung anders geschehen: Die Fenster sollten noch vor dem Einbau endbeschichtet werden, um die saugende Holzsubstanz ausreichend zu sättigen und künftig vor Feuchtigkeitsschäden zu bewahren.

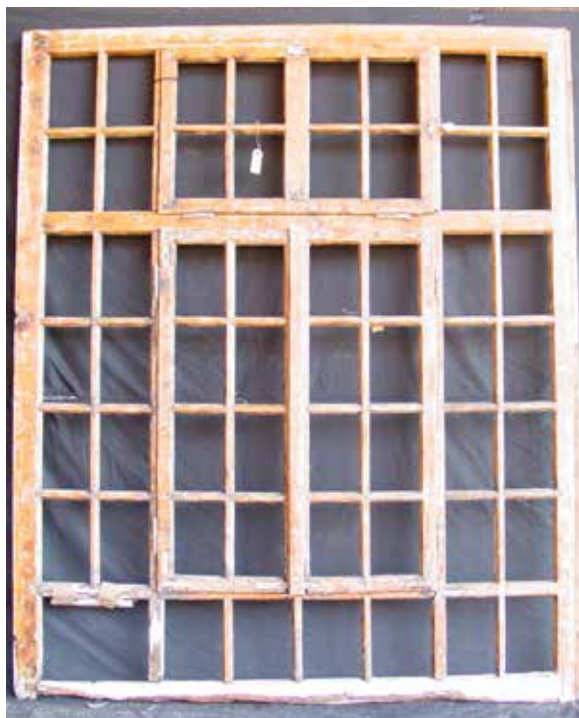
Zwischenzustand nach dem Ausglasen und der Abnahme der Farbschichten

Am Anfang des Arbeitsprozesses stand der Ausbau der Scheiben aus den Holzrahmen. Um diese schadenfrei ablösen zu können, wurde der Kitt mit Wärme und reinem Leinöl als Anlösemittel entfernt.

Nun konnten die Scheiben entnommen, gereinigt und zum späteren Wiedereinbau gelagert werden. Mithilfe einer Kittfräse wurden dann die verbliebenen Kittreste im Fensterfalz entfernt. Alle Beschläge wurden für die Weiterverarbeitung entfernt, feingestrahlt und mit Rostschutzfarbe im Metallfarbton überfangen. Alte Beschläge wurden demontiert, entrostet und mit einem Überzug aus Grafitöllack deckend beschichtet. Fehlende Beschläge wurden nachgefertigt.

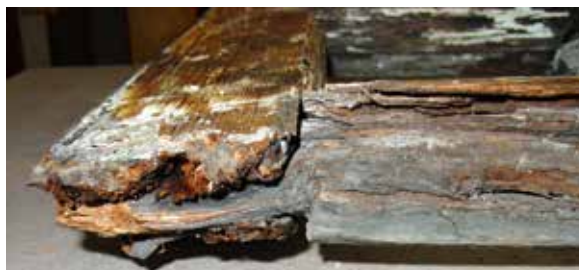
Erst nach der thermischen Abnahme der krepiereten Altbeschichtungen war das gesamte Ausmaß der konstruktiven Schäden sichtbar.

Konstruktive Schäden am Holz:
Holzfäule

Das geschädigte Holz der Rahmen wurde bis zu einem tragfähigen Grund entfernt und mit Lärchenholz ergänzt. Alle Verleimungen wurden mit wasserfestem Leim verbunden und wenn nötig konstruktiv optimiert.

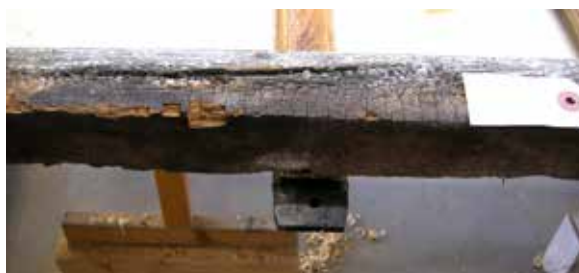
Konstruktive Schäden am Holz:
Würfelbruch

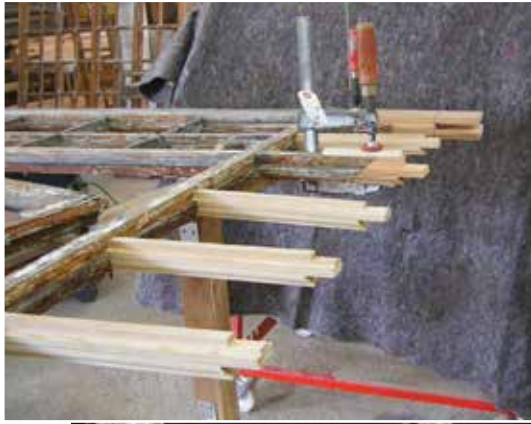
Konstruktive Holzergänzungen

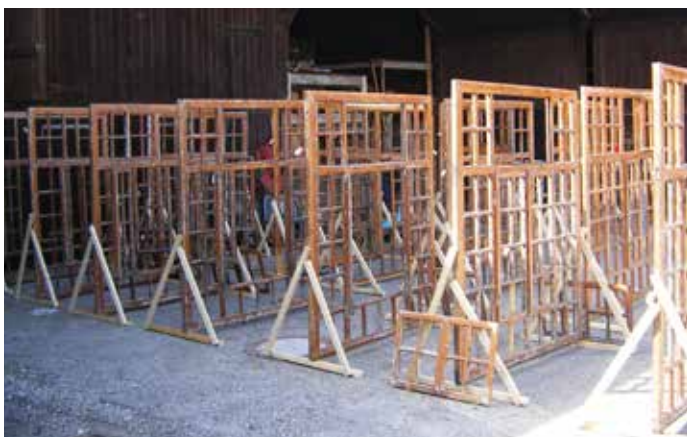
Grundierung mit rohem Leinöl

Teil der Restaurierungsarbeit war es, die Originallackierung der Holzrahmen zu ermitteln. Hierzu gibt es histochemische Verfahren zur Einordnung in Lackgruppen. Das Ergebnis zeigte, dass die Fenster mit Leinölfarbe gestrichen worden waren, wie es im 19. und frühen 20. Jahrhundert üblich war. Leinöl bietet einen guten Schutz gegen Feuchtigkeit und Wasser. Auch die genaue Zusammensetzung der Leinölfarbe konnte bestimmt werden, so dass eine Rückführung in den Originalzustand gemäß historischer Genauigkeit möglich war. Die Fenster wurden zunächst mit Leinöl-Kobaltfirnis eingelassen und in einem Ocker-ton grundiert.

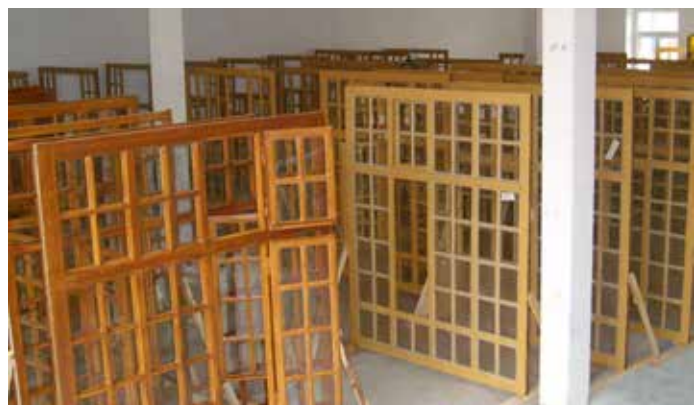
Beschichtung mit pigmentierter Leinölfarbe

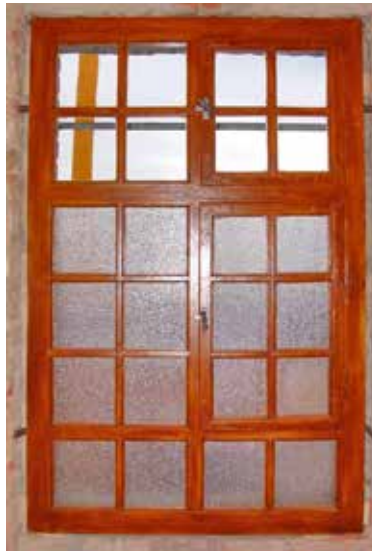
Endzustand nach Einbau mit teilweise genölpeltem Glas, Ansicht innen

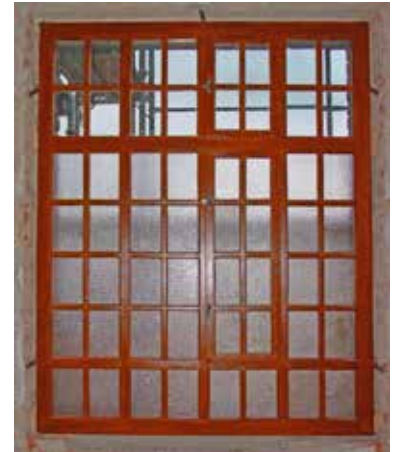
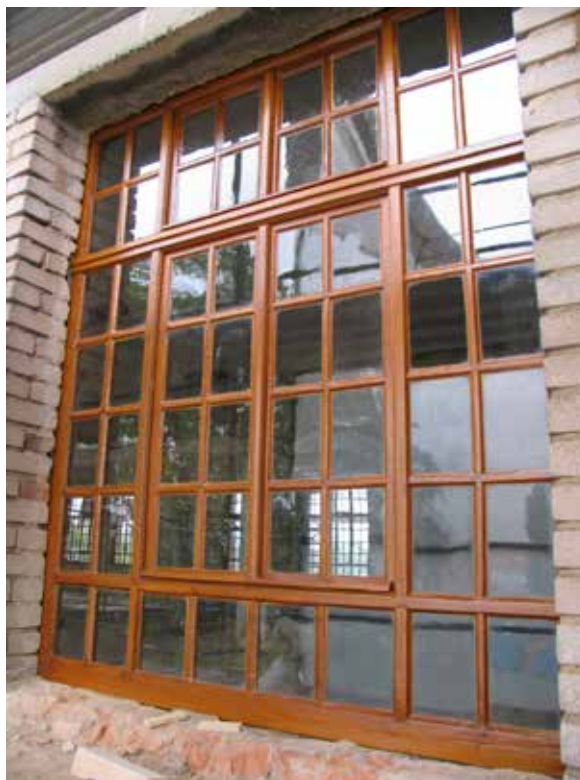
Endzustand nach Einbau, Ansicht außen
