## Zwischen Schutz und Schau

### Vom Umgang mit historischen Parkettböden im Museum

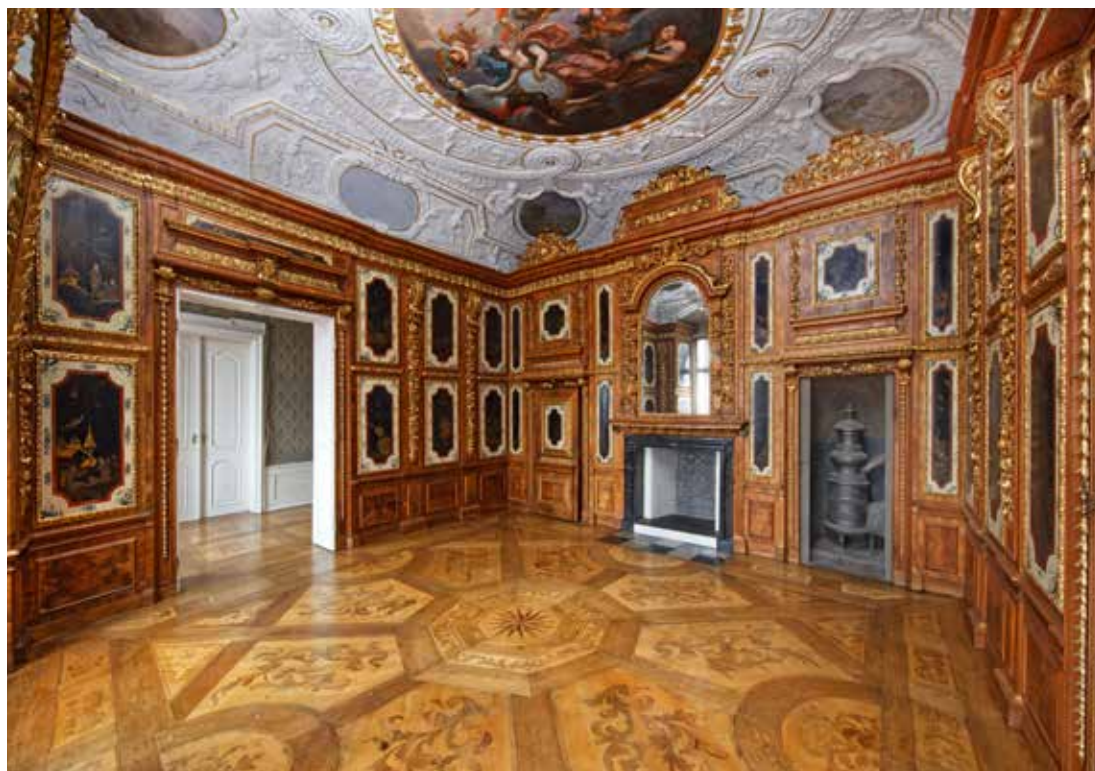
Ein Stern mit 16 Spitzen ist das zentrale Motiv im Parkettboden im Chinesischen Kabinett.  
Quelle: © Bildarchiv Foto Marburg/Bayerische Schlösserverwaltung/Gaasch (CbDD)

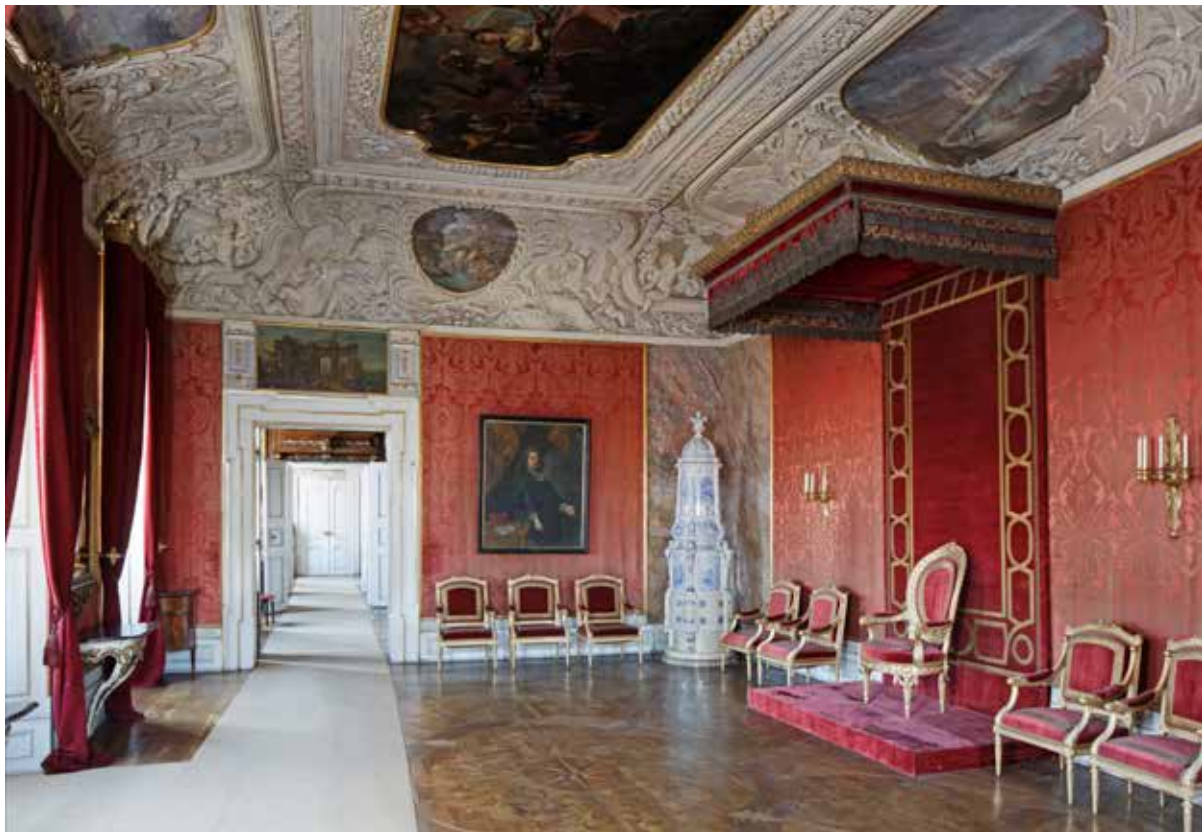
Womöglich ist schon Napoleon über die historischen Böden im Audienzzimmer der fürstbischöflichen Wohnräume gelaufen. Der Raum weist den hochwertigsten Parkettboden der Residenz auf. Quelle: © Bildarchiv Foto Marburg/Bayerische Schlösserverwaltung/Gaasch (CbDD)

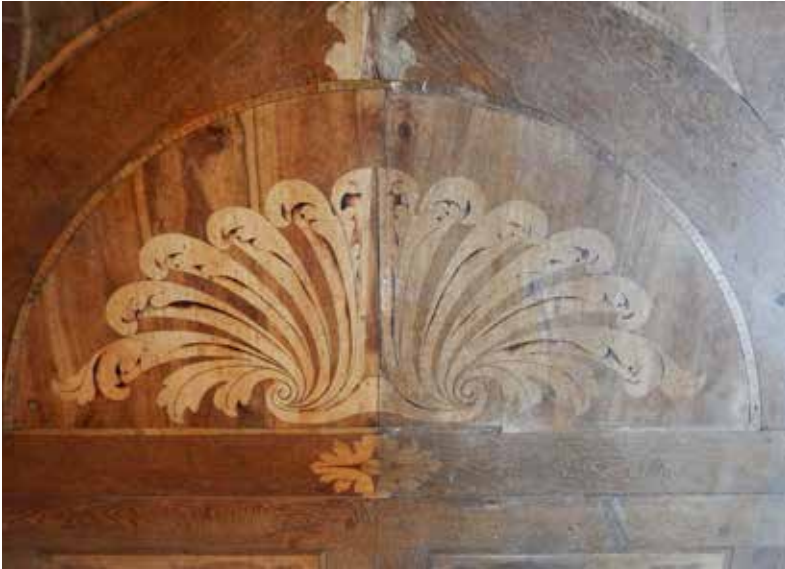
**Audienzzimmer:**  
Musterfläche,  
Abnahme des  
degenerierten  
Wachsüberzugs;  
Quelle: RSP  
GmbH

Ziel der Restaurierung war die vollständige Instandsetzung, Ergänzung und Konsolidierung der Intarsienfußböden. Dabei galt es, die konstruktive Stabilität des Parketts wiederherzustellen, wobei die bestandsbewahrende Überarbeitung der Oberfläche zu berücksichtigen war: Der Wachsschicht galt besonderes Augenmerk, Wasserflecken waren zu entfernen sowie störende Altretuschen. Eine Herausforderung war zudem der Rückbau einer 1963 nachträglich eingebauten Altarstufe. Insgesamt war eine Fläche von 170 qm zu bearbeiten. Es war übrigens nicht die erste Fußbodenrestaurierung in der Residenz: Bereits 2006 war RSP mit der Restaurierung des Parkettbodens des Venezianischen Kabinetts und der Parkettintarsienböden des Grünen Salons und des Kaiserzimmers beauftragt gewesen.

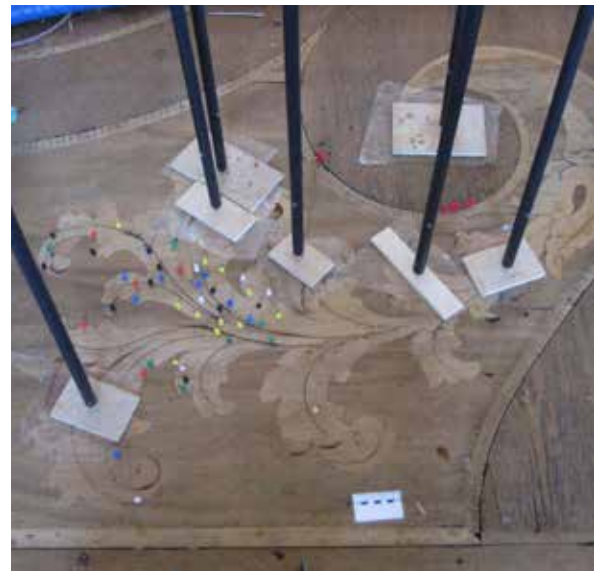
**Audienzzimmer:** Niederleimen der hohl liegenden Furniere.  
Quelle: RSP GmbH

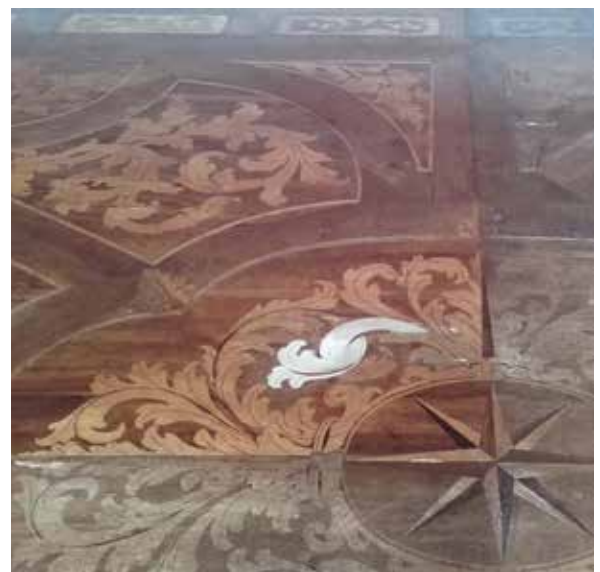
**Audienzzimmer:** Rekonstruktion einer Blattintarsie mit Brandschattierung. Quelle: RSP GmbH

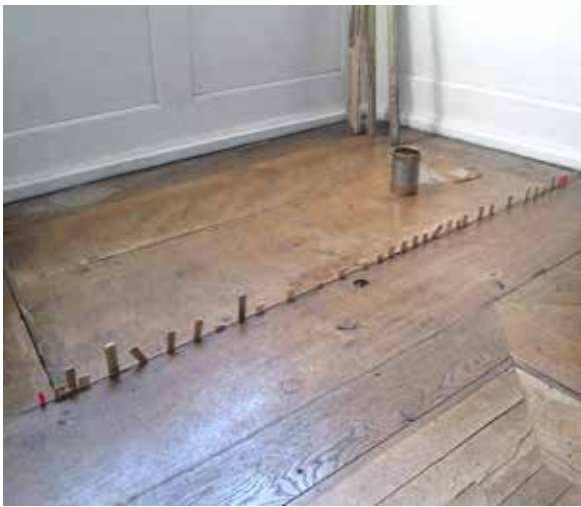
Privatkapelle: Einseitiges Verleimen eines lose liegenden Holzspans. Quelle: RSP GmbH

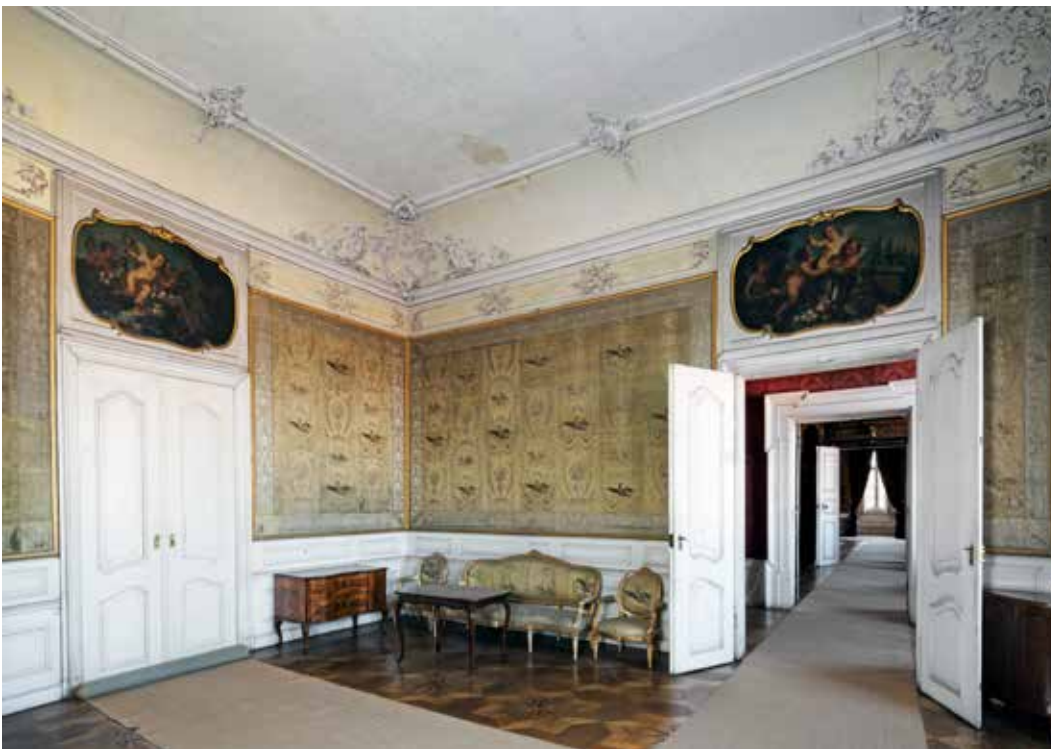
Das Tafelparkett im Gelben Salon besticht durch seinen immer wiederkehrenden Rapport in Sternformen aus unterschiedlichen Edelhölzern und ist mit einem Läufer geschützt. In manchen Bereichen der Residenz ist ein Steg geplant, über den Besucher laufen können, um den Schmuckboden bewusst wahrzunehmen. Quelle: © Bildarchiv Foto Marburg/Bayerische Schlösserverwaltung/Gaasch (CbDD)

Damit Museen heute für Besucher attraktiv sind, muss Kulturgut erlebbar sein, gleichzeitig sind Schutzmaßnahmen erforderlich. Beides kann Hand in Hand gehen: Die Bayerische Schlösserverwaltung wird nach Abschluss der Restaurierungsmaßnahmen in der Neuen Residenz die Böden partiell wieder durch einen neuen Laufbelag schützen. Gleichzeitig wird der Boden an anderer Stelle bewusst in Szene gesetzt: Ein Steg ist geplant, der das Intarsienmuster wiedergibt und so die eindrucksvollen Musterrapporte der Böden für den Besucher erlebbar macht.
