Wartung contra Verfall

Gegen Witterung und Vandalismus

Die Verschiebeachse auf dem Gelände des modernen Gewerbeparks „aw hallen“ in Saarbrücken-Burbach ist eine Reminiszenz an das ehemalige Eisenbahn-Ausbesserungswerk. Das Industriedenkmal wurde einst aufwendig restauriert. Doch Witterung und Vandalismus haben die Arbeit inzwischen zunichte gemacht. Regelmäßige Wartung würde dem Verfall von Denkmälern im öffentlichen Raum vorbeugen, eine Hemmschwelle für Zerstörer darstellen und langfristig Kosten sparen.

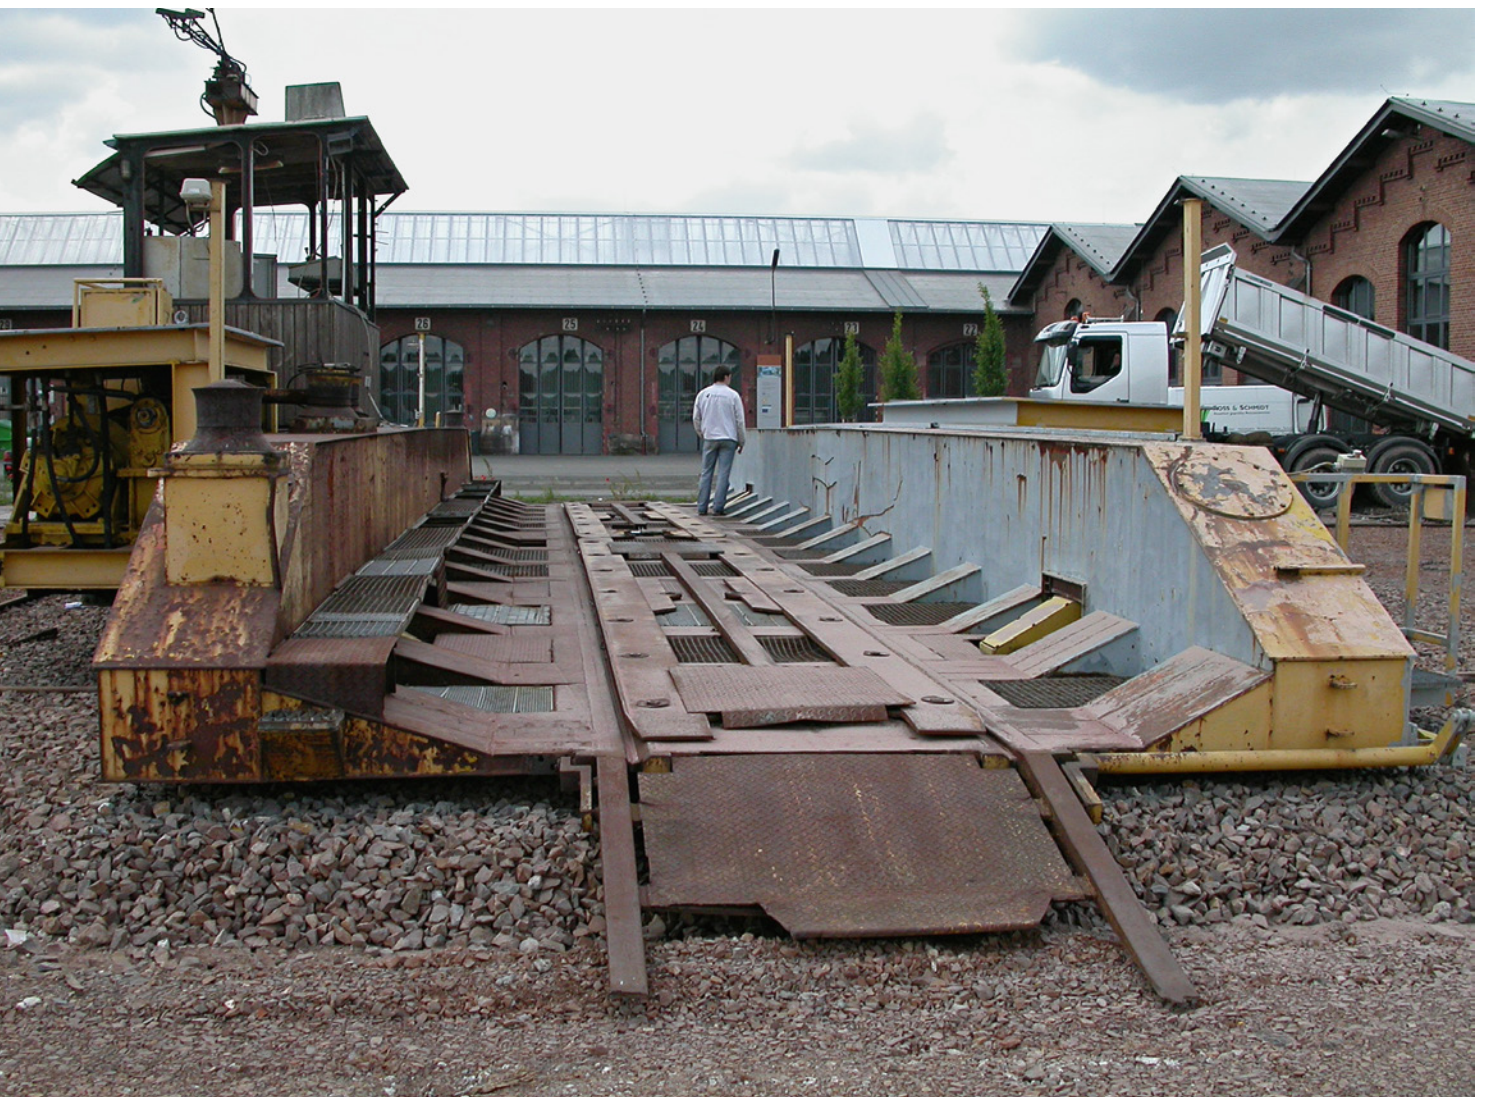
1
Die Verschiebeachse im Zustand vor der Restaurierung 2005

Als die Umgestaltung des Achsenareals im Jahr 2004 begann, war die Verschiebeachse selbst in bedauernswertem Zustand: Sie war über und über mit Graffiti besprüht, Blechteile waren abgebrochen oder entwendet worden, die Scheiben des Führerhauses zerschlagen, das Innere von Scherben und Bierdosen übersät. Zudem hat die Witterung im Lauf der vergangenen Jahrzehnte für Korrosionsschäden gesorgt: Die Metallelemente der Achse waren stark verrostet, der Lack an vielen Stellen abgeplatzt. Um die Achse als Industriedenkmal zu erhalten, wurde 2005 eine umfangreiche Maßnahme durch unser Restaurierungsunternehmen ausgeführt. Die Fachbauleitung hierfür lag bei Cornelius Götz, Büro für Restaurierungsberatung in Meitingen.

Die Verschiebeachse sollte keineswegs in neuwertigem Glanz erstrahlen. Ziel war es vielmehr, den letzten Gebrauchszustand der historischen Maschine herauszuarbeiten. Dazu wurden zunächst einzelne besonders exponierte Bauteile wie Leitungen, Positionslampen und Kabelkanäle – also schlichtweg alle Teile, die leicht abzureißen sind – demontiert und eingelagert, um weiterem Vandalismus vorzubeugen. Nach Entfernen von Bewuchs und Biogenbefall wurden die beschichteten Metalloberflächen gereinigt. Unter Erhalt aller Nutzungsspuren und Oberflächen wurde partiell die Korrosion mittels Niederdruckstrahlen entfernt. Nach einem dreischichtigen Grundierungsaufbau, den gestrahlten Schadensbereich leicht überlappend aufgetragen, wurden die Fehlstellen mit dem in Farbe und Glanzgrad der Altbeschichtung angepassten Decklack einretuschiert. Graffiti wurden durch Feinstrahlen mit silikose- und eisenfreiem Spezialreinigungsgranulat (SRG) von den Oberflächen abgenommen. Fehlende Teile und Konstruktionsmerkmale deren Rekonstruktion durch Vorlagen gesichert waren, wurden ergänzt. Abschließend wurde ein Anti-Graffiti-Schutzlack aufgetragen. Auf metalsichtige Flächen

wurde zum Schutz vor weiterer Korrosion OKS Spezialwachs aufgetragen. Der insbesondere bei frei bewitterten Objekten schneller fortschreitende Abbau der Schutzüberzüge bedingt genauso die Wirksamkeit des Anti-Graffiti-Schutzes. Ein Wartungsauftrag zur Kontrolle und gegebenenfalls Erneuerung der Schutzüberzüge war im Auftragspaket nicht vorgesehen. Nach acht Wochen Bearbeitungszeit wurde die Verschiebeachse am 31. Mai 2005 auf ihre Endposition im Gelände gebracht. (Abb. 1 bis 5)

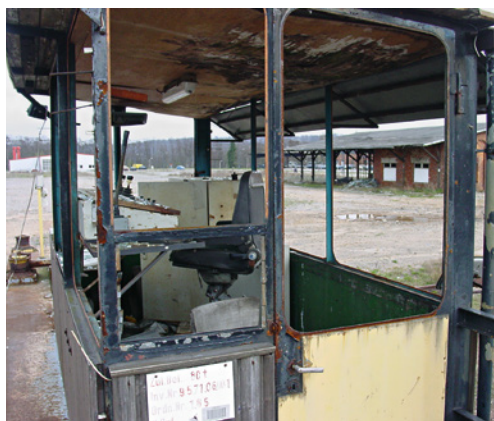
2 Im Führerhaus fehlen Glasscheiben, Müll liegt auf dem Boden, 2005

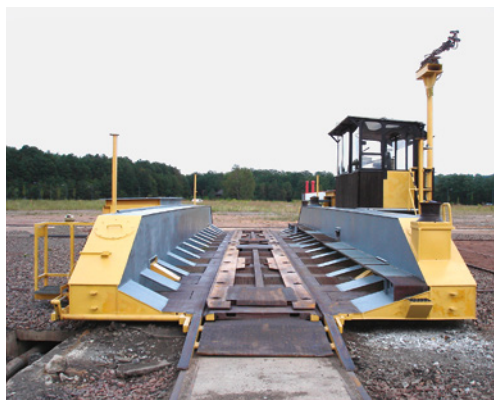
3 Nach Abschluss der Restaurierung im Mai 2005

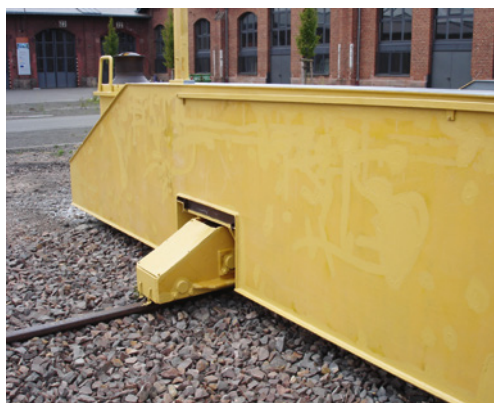
4 Graffiti wurde entfernt, ein Anti-Graffiti-Schutzlack zur Prophylaxe aufgetragen, 2005

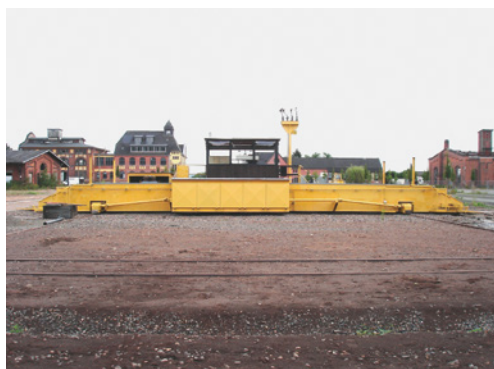
5 Die Verschiebeachse nach der Restaurierung: Sie bildet eine Zäsur zwischen Wagenrichthalle und Gleisharfe, 2005

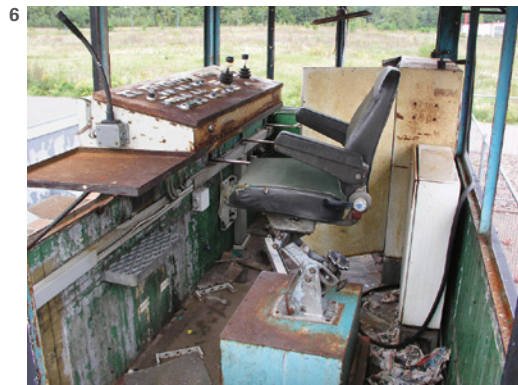
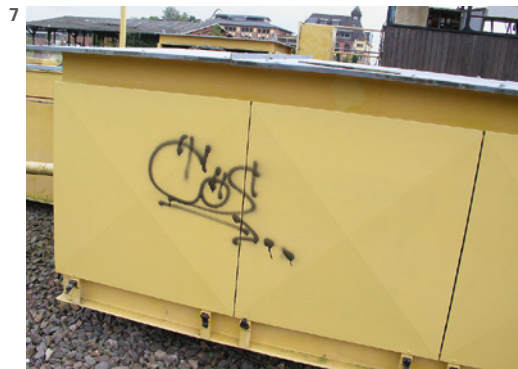
6–7 Schon drei Jahre nach der Restaurierung wird Vandalismus wieder zum Problem, 2008

Bereits drei Jahre nach der Restaurierungsmaßnahme war neuer Verfall sichtbar (Abb. 6 und 7): Erste Graffiti-Prühereien prangten auf den Metallflächen, das Führerhaus wurde Opfer von Vandalismus. Heute, fast dreizehn Jahre später, ist die Verschiebeachse wieder in jenem Zustand, in dem sie zu Beginn der Arbeiten vorgefunden wurde – wenn nicht in einem noch schlechteren (Abb. 8 bis 11): Wildes Gestrüpp bahnt sich seinen Weg durch die Metallkonstruktion, an den freiliegenden Metalloberflächen hat die Korrosion

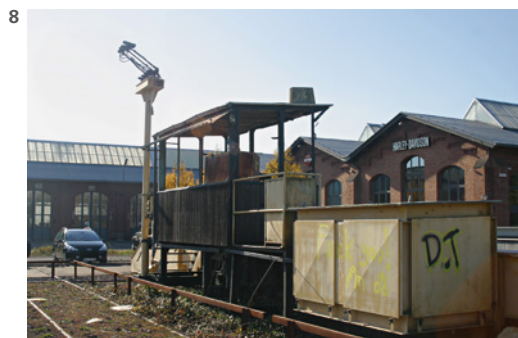
8 Die Oberflächen sind fast überall mit Graffiti versehen, 2017

schon lange wieder eingesetzt. Überall sind Graffiti auf den Metallelementen aufgesprüht, das Führerhaus ist inzwischen in einem völlig desolaten Zustand – Kabel, Scherben und Dreck liegen auf dem Boden, das Schaltpult wurde herausgerissen. Als Denkmal ist die Verschiebeachse nicht erkennbar, vielmehr erweckt sie den Eindruck einer verwahrlosten Industriearbeit und ist im gepflegten Gewerkepark zum optischen Schandfleck geworden. Der etwas abgelegene Standort des Gewerkeparks am Stadtrand und die öffentlich zugängliche Gesamtfläche sind ein idealer Boden für Vandalismus, der auf dem gesamten Areal laut der Gesellschaft für Innovation und Unternehmensförderung (GIU) ein Problem darstellt. Der traurige Zustand der Verschiebeachse steht symbolisch für viele Denkmäler im öffentlichen Raum: Witterung und Vandalismus lassen aufwendige und teure Restaurierungsmaßnahmen regelmäßig schier verpuffen. Doch das muss nicht sein, denn es gibt Möglichkeiten, dem entgegenzuwirken im Sinne einer nachhaltigen Denkmalpflege.

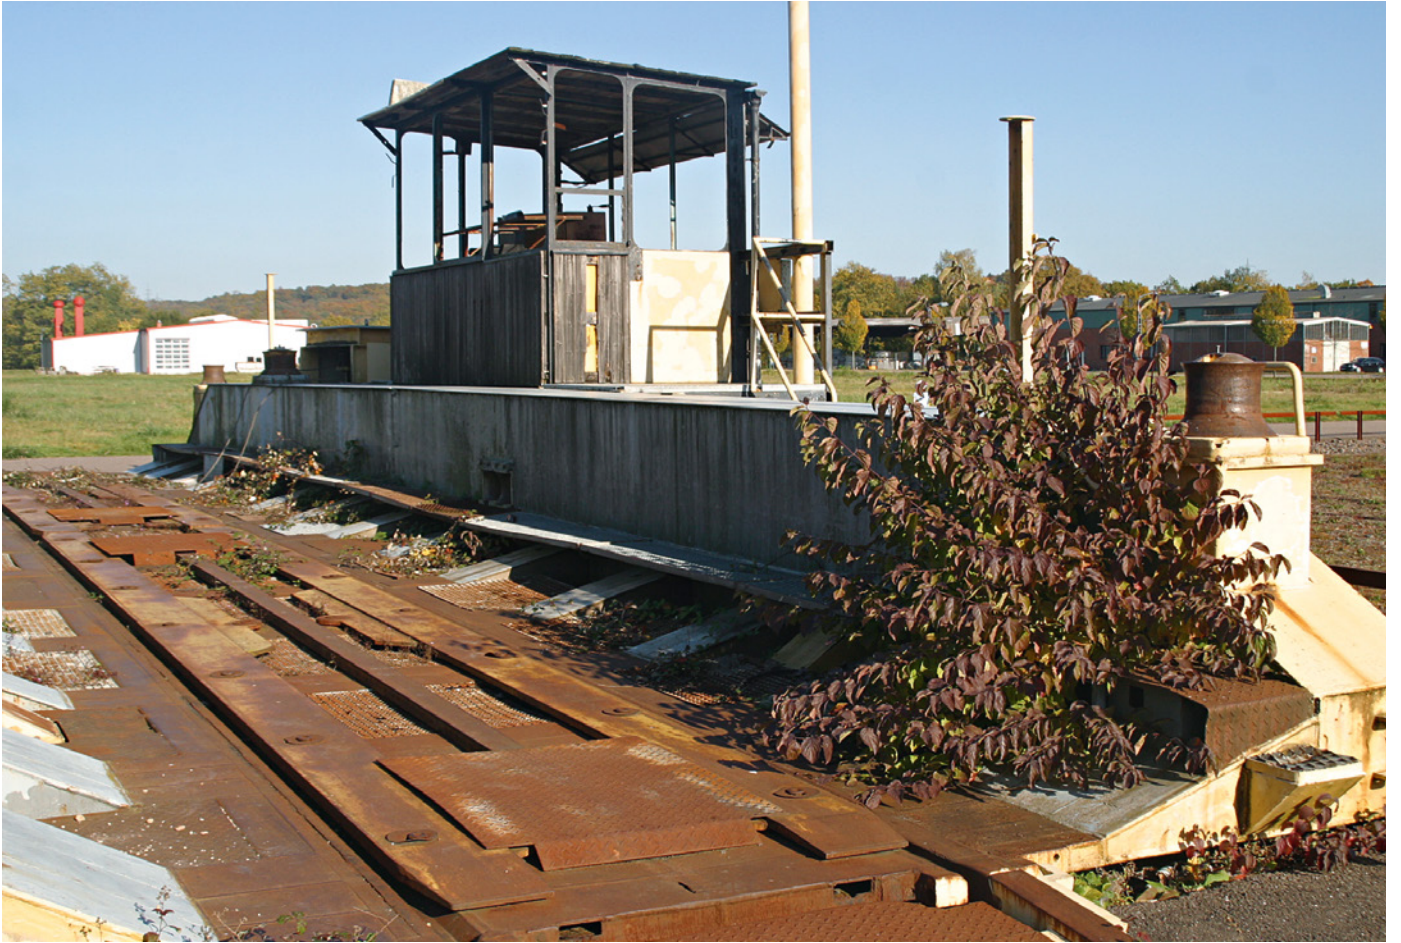
9

Die Natur erobert das Denkmal, 2017

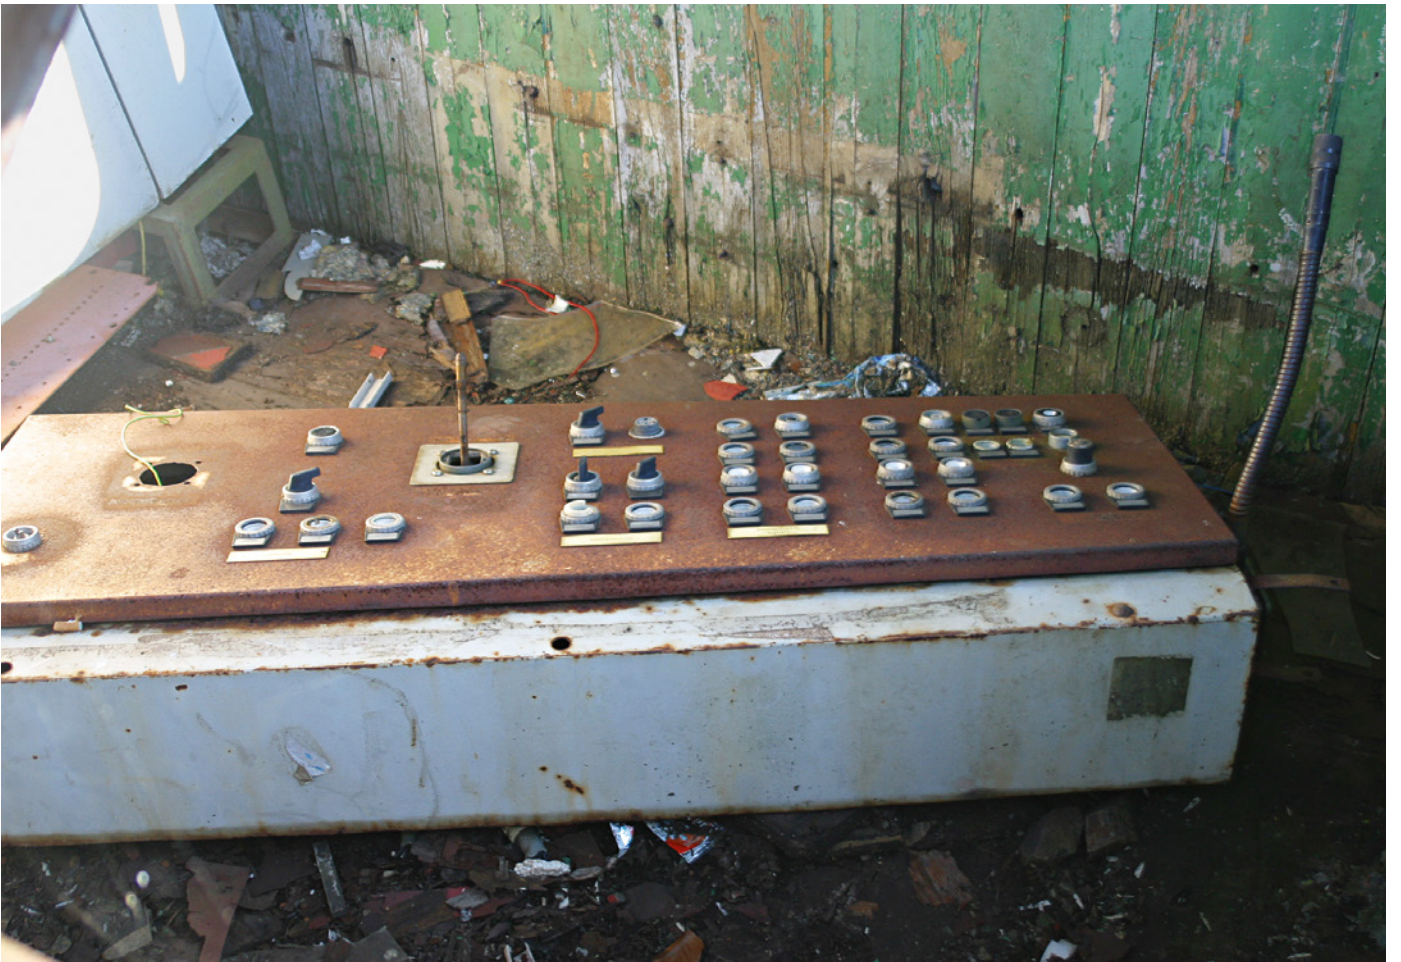
10

Purer Vandalismus: Das Schaltpult im Führerhaus wurde aus der Verankerung gerissen, 2017

Zurück zur Verschiebeachse in Saarbrücken-Burbach: Die GIU ist sich ihrer Verantwortung gegenüber dem besonderen Ensemble bewusst, heißt es dort auf Nachfrage. Sie arbeite eng mit dem Denkmalschutz zusammen, und man werde sich der Achse wieder annehmen und künftig Reparatur- und Säuberungsarbeiten durchführen lassen. Für den dauerhaften Erhalt der Achse ist das wünschenswert. Bei regelmäßiger Wartung kann das Industriedenkmal des früheren Eisenbahn-Ausbesserungswerks zu einem metallenen Zeugen der Vergangenheit werden. Ein Objekt, dem durch regelmäßige Pflege die Aufmerksamkeit und Wertschätzung seiner Umgebung zuteil wird und das genau dadurch seinen Wert über die Gegenwart hinaus in die Zukunft trägt – das ist nachhaltige Denkmalpflege.

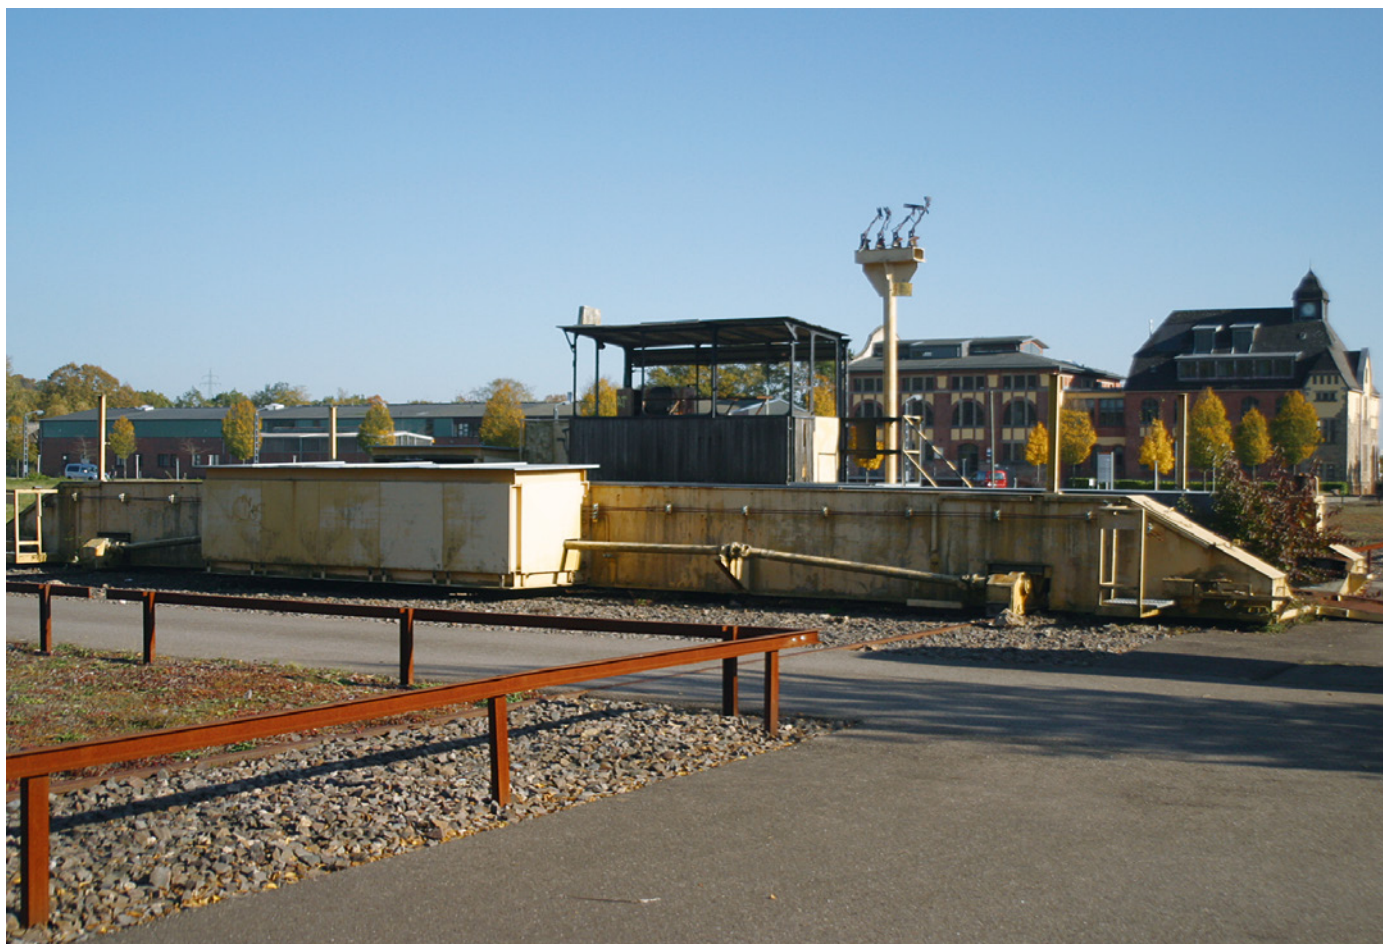
11

Die Verschiebeachse 2017 – kaum zu unterscheiden vom Zustand vor der Restaurierungsmaßnahme
